# Nedersø

## **Forundersøgelse for sørestaurering**

Vejle Kommune  
Dato: 07. november 2025

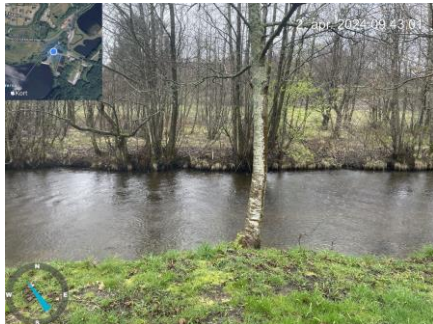
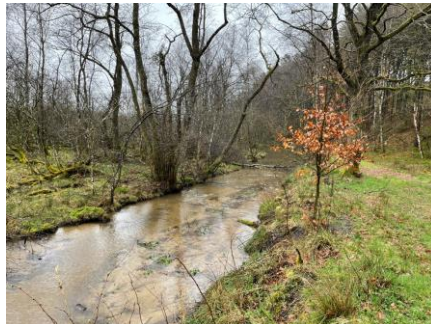
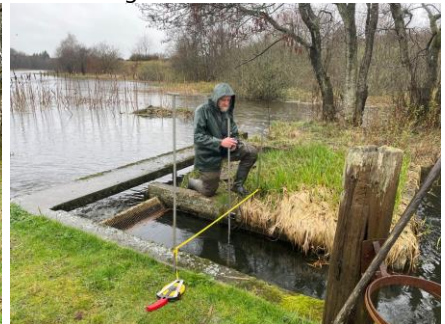
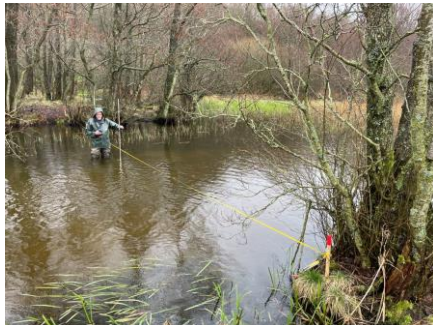
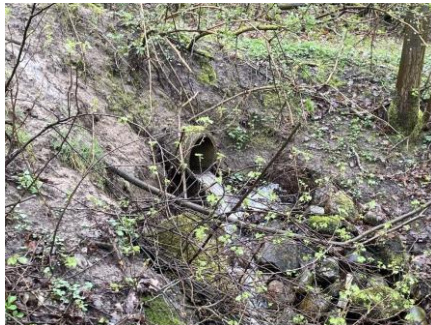
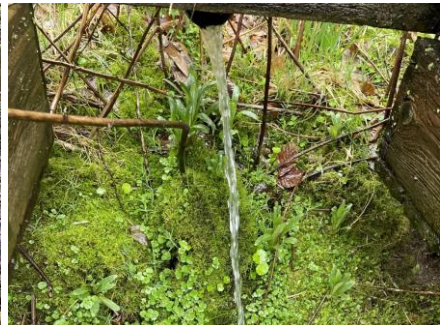
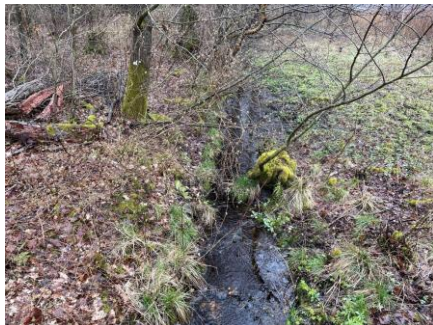
Figur 3.4: Fotos af de 6 tilløb og afløbet fra Nedersø.

Fotos af de enkelte tilløb og afløbet kan ses på Figur 3.4, mens en grundigere beskrivelse inkl. deres oplande, kan findes i bilag 11.1.

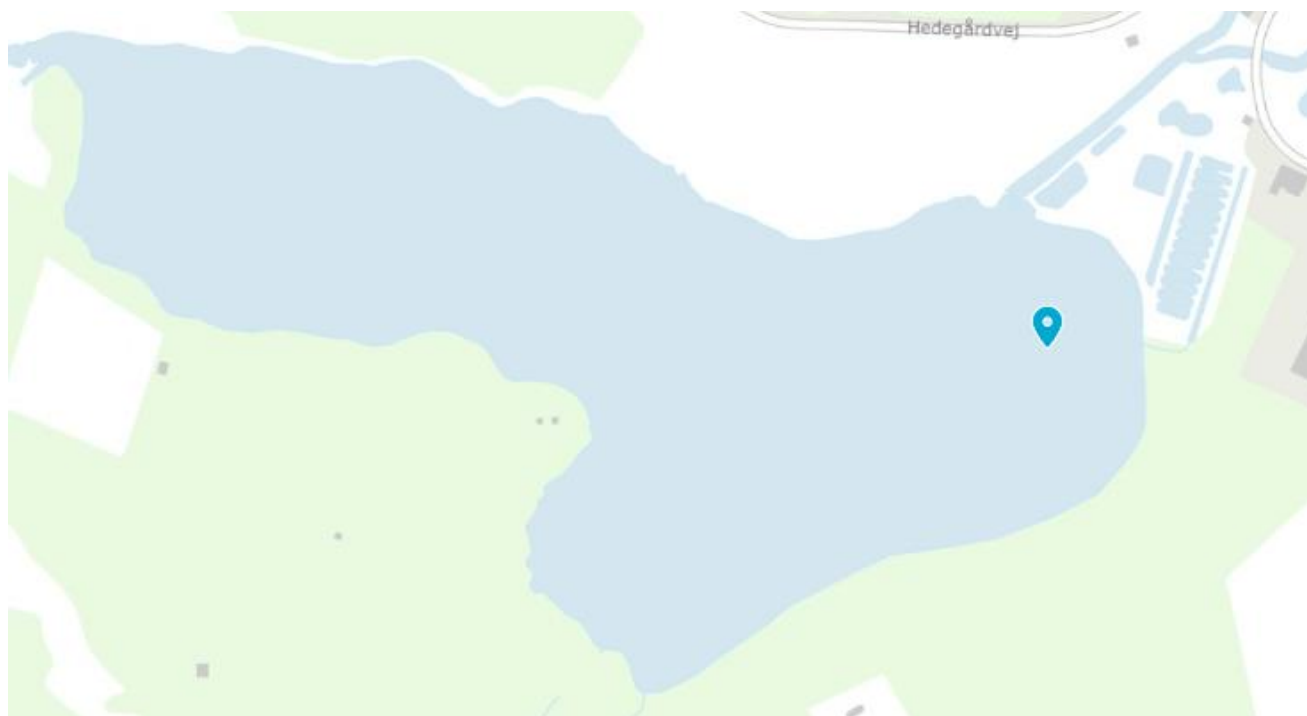
Figur 4.1: Stationsplacering for udtagning af vandprøver og måling af vandkemiske parametre.

I perioden maj – september 2024 blev der taget prøver til analyse for vandkemi på søens hovedstation (st. 25000672) som ligger i søens dybeste område i den østlige ende, tæt på indløbet fra Rørbæk Sø (Figur 4.1).

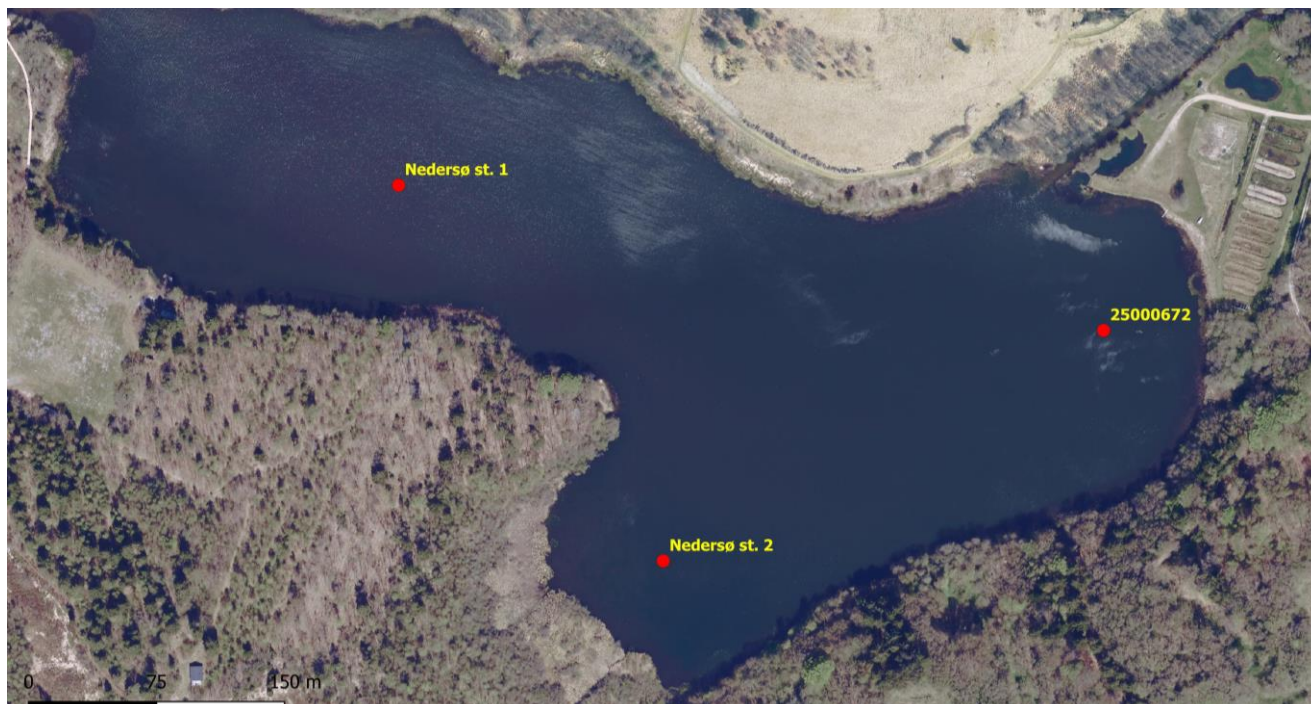
Figur 4.11: Placering af sedimentstationer i Nedersø ved prøvetagningen i November 2024.

I november 2024 blev der udtaget sedimentprøver på tre stationer i Nedersø (Figur 4.11). På hver station blev udtaget tre sedimentkerner til en dybde af mindst 20 cm, hvorefter sedimentkernerne blev opdelt i dybdeintervallerne 0-5, 5-10 og 10-20 cm og sedimentet fra de samme dybdeintervaller puljet til én prøve.

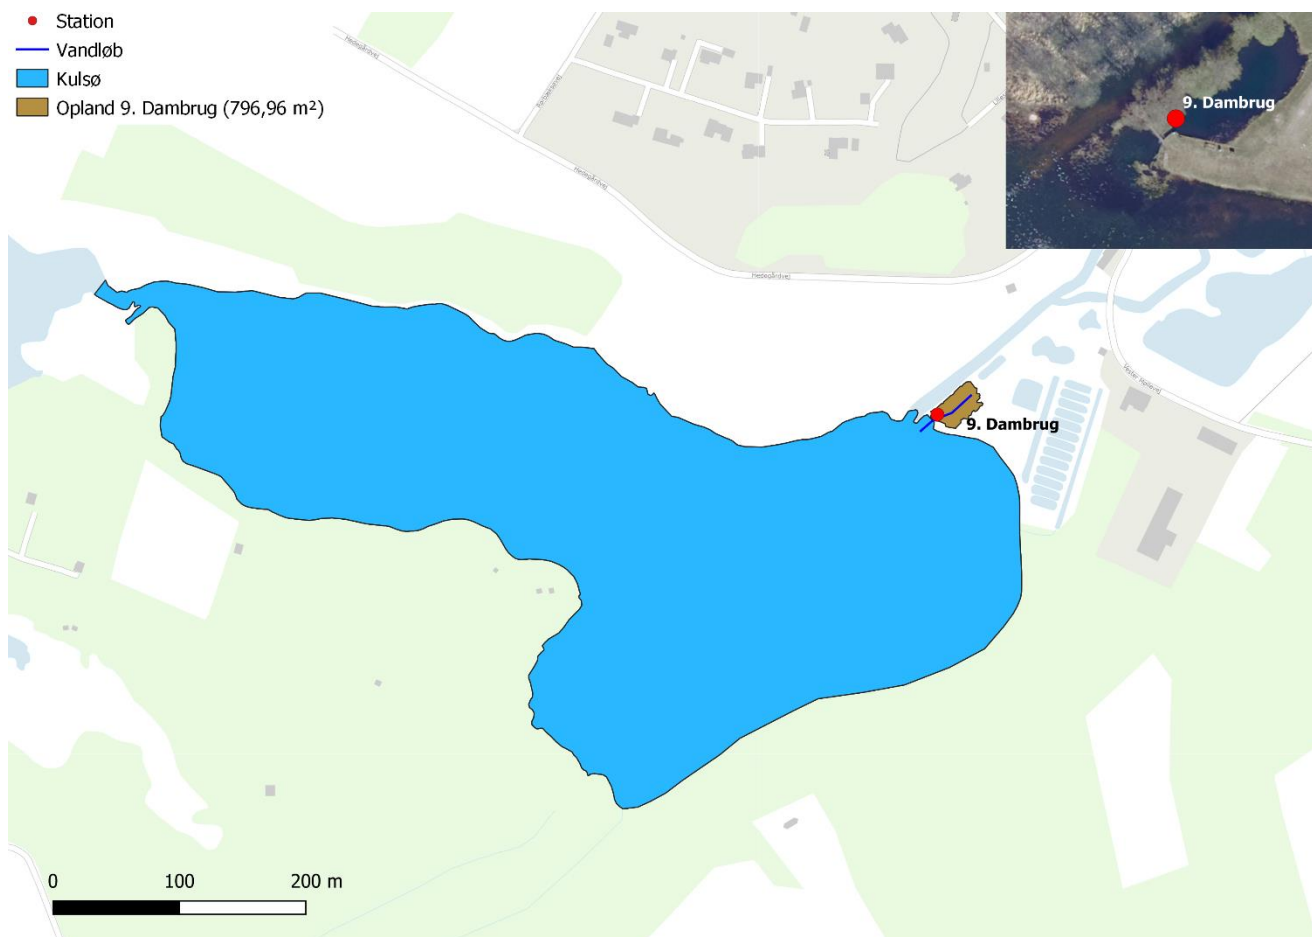
Figur 11.3: Oplandsareal og placering af målestation for tilløb 9. Dambrug

Prøvetagningsstationen for vandføringsmåling blev placeret i selve afløbet fra bassinet, lige før udløbet i søen.

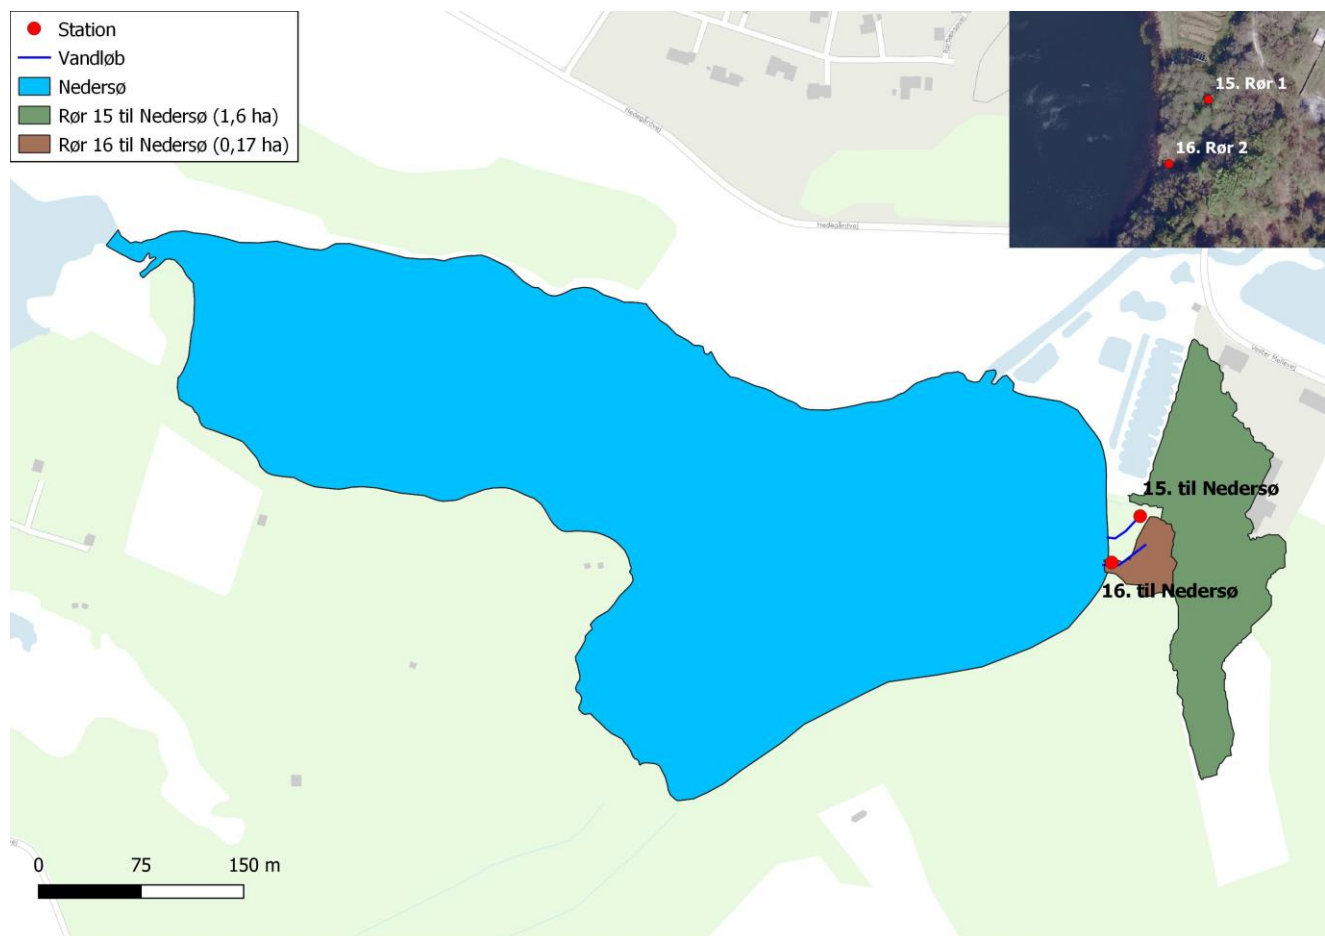
Figur 11.5: Oplandsareal og placering af målestation for tilløb 15 og 16.

I den østlige ende af Nedersø afvander to rør formentlig et mindre areal på 1,8 ha.

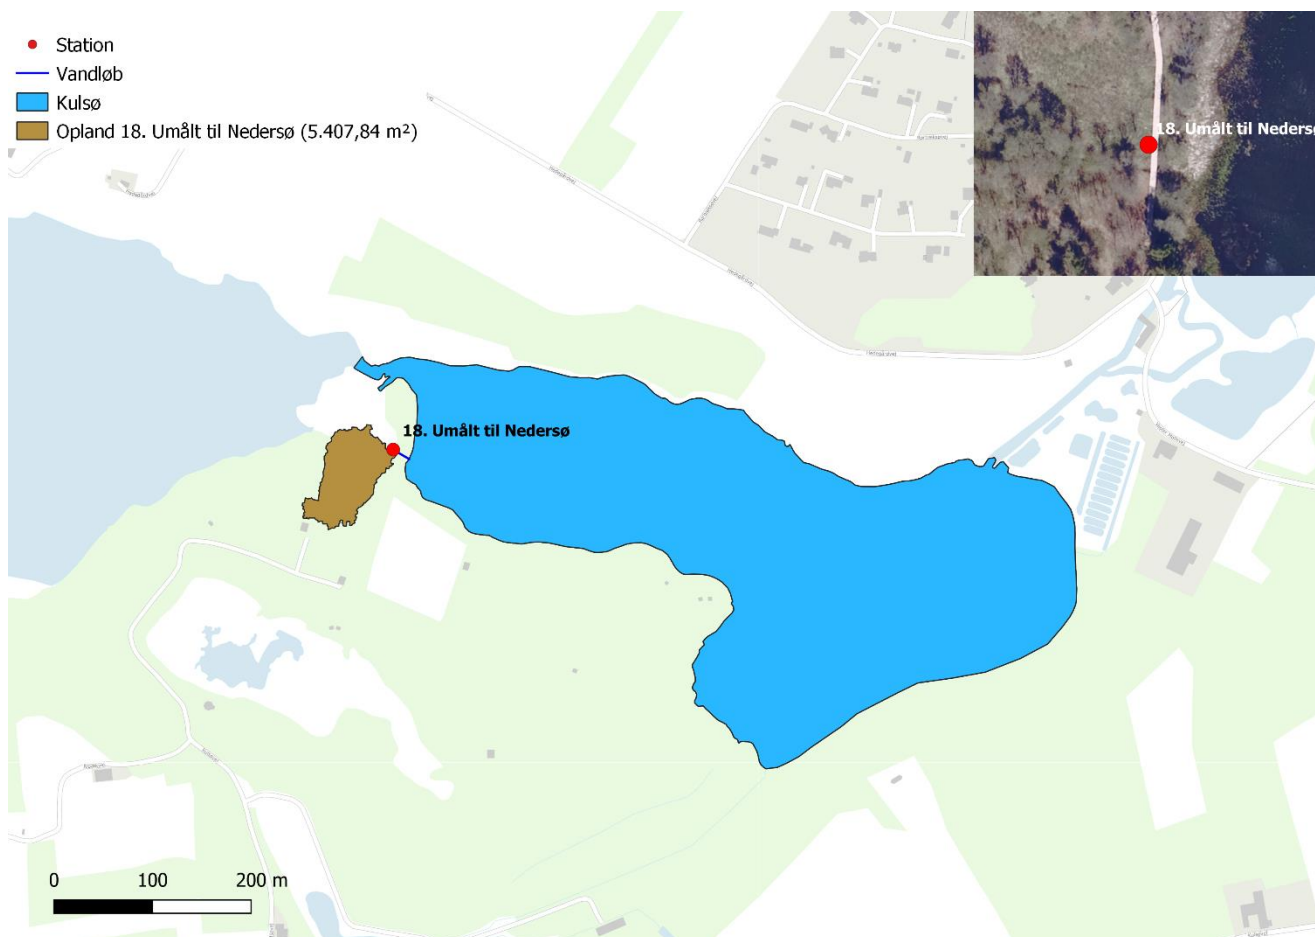
Figur 11.6: Oplandsareal for tilløb 18. Umålt til Nedersø

Tilløb 18 er et mindre tilløb i den vestlige ende af søen tæt på afløbet. Tilløbet afvander et lille område på 0,5 ha, som er naturareal med træer. Der blev taget en enkelt vandprøve den 7. maj 2024, hvor fosforindholdet lå på 0,063 mg/l og kvælstof på 0,25 mg/l, hvilket indikerer at belastningen herfra afspejler områdets natur-karakter. Der blev derfor ikke taget yderligere vandprøver i dette tilløb, da vandføringen ved de efterfølgende målerunder var minimal (vandføringen blev anslået ved hver dato).
