# Rørbæk Sø

## **Forundersøgelse for sørestaurering**

Vejle Kommune  
Dato: 7. november 2025

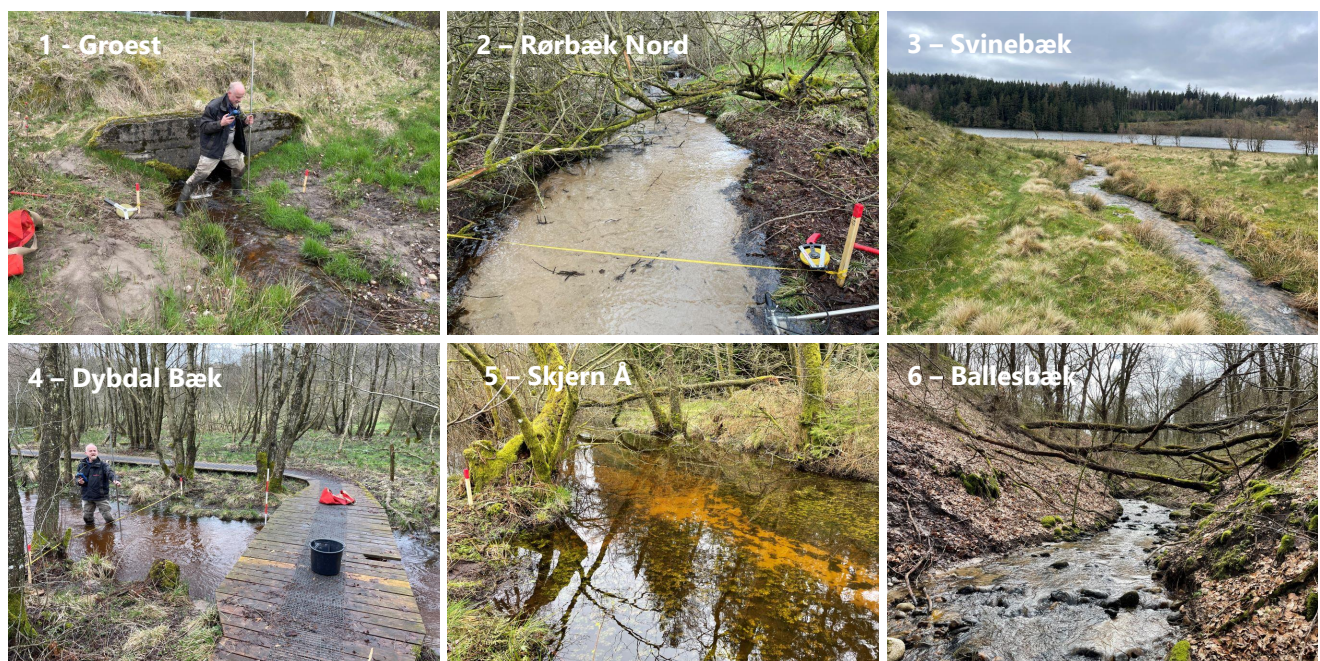
Figur 3.4: Fotos af 6 prøvetagningstationer i tilløbene til Rørbæk Sø.

En beskrivelse af hver prøvetagningsstation og flere fotos kan findes i bilag 11.1, mens et beskrivende stationsfoto kan ses i Figur 3.4.

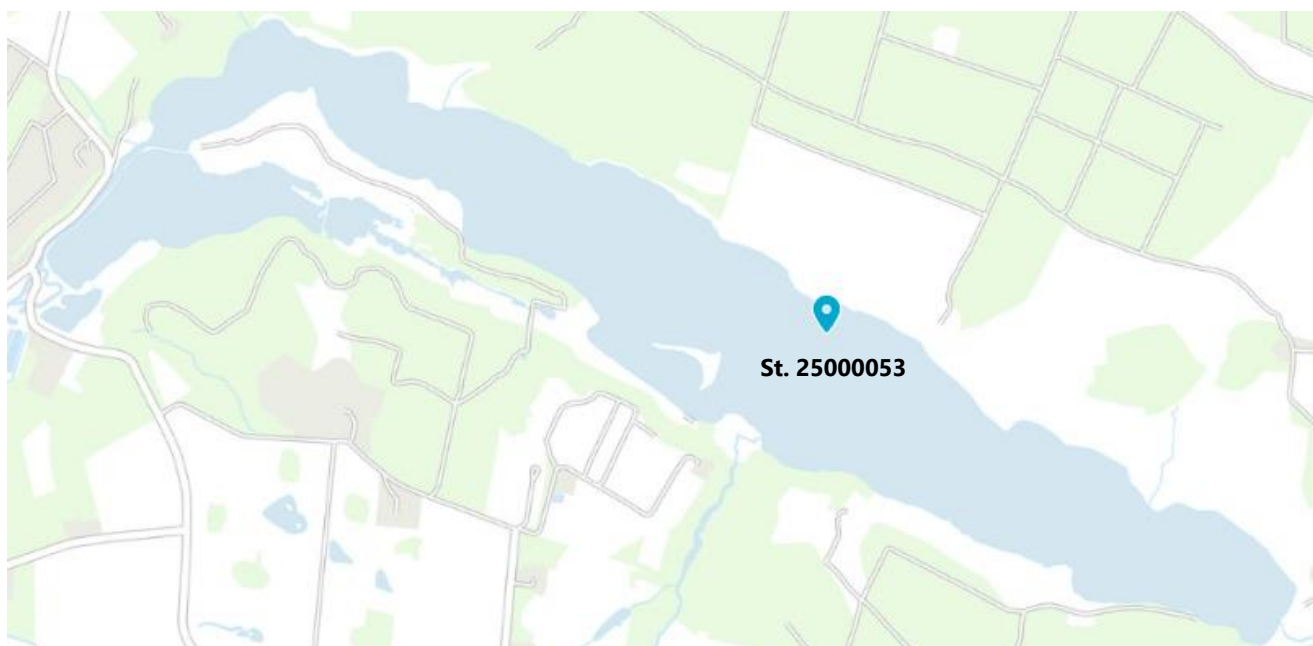
Figur 4.1: Stationsplacering for udtagning af vandprøver og måling af vandkemiske parametre.

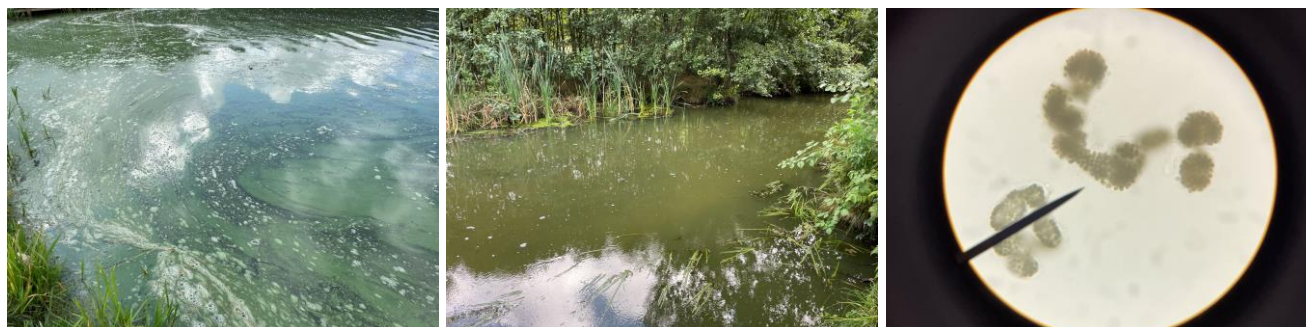
Figur 4.4: Fotos af algeopblomstring i Nedersø (tv.), kanalen mellem Rørbæk Sø og Nedersø (midten) og *Microcystis* sp. fra Nedersø (th.). Alle fotos fra 29.08.2025.

Ved et tilsyn i august 2025 kunne det konstateres, at vandet i kanalen mellem Rørbæk Sø og Nedersø, dvs. afløbet fra Rørbæk Sø, var særdeles grønt af alger, samt at der i Nedersø kunne konstateres kraftig blågrønalgeopblomstring af *Microcystis*. Der blev ikke foretaget besigtigelser af selve vandet i Rørbæk Sø, men eftersom vandet i kanalen mellem de to søer strømmer ret hurtigt, vurderes det at være repræsentativt for vandet i selve Rørbæk Sø. Der er således tegn på at der også i 2025 var kraftig algeopblomstring i Rørbæk Sø.

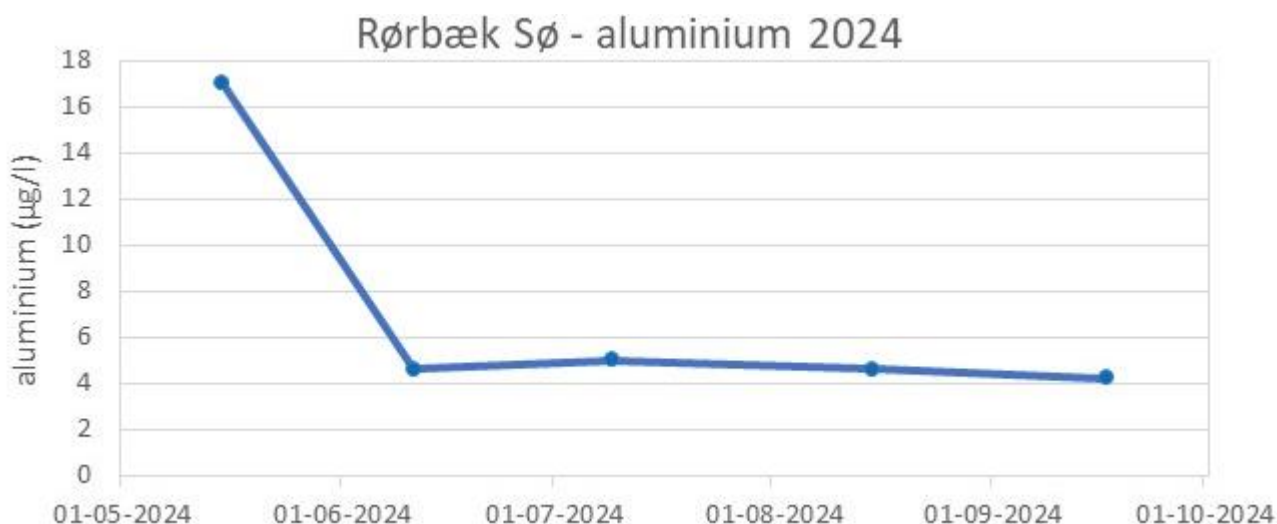
Figur 4.7: Aluminium-koncentrationen i Rørbæk Sø i perioden maj-september 2024.

Indholdet af lanthan var ved alle analyserne under detektionsgrænsen på 0,2 µg/l, hvilket betyder at det, som i de fleste andre danske søer, der er undersøgt ifm. forundersøgelser for restaureringer, forekommer i så lave koncentrationer, at det ikke er målbart (se eksempelvis /11/). Aluminiumindholdet blev også undersøgt og var størst i maj med 17 µg/l, hvorefter niveauet faldt til omkring 5 mg/l i de øvrige måneder (se Figur 4.7).

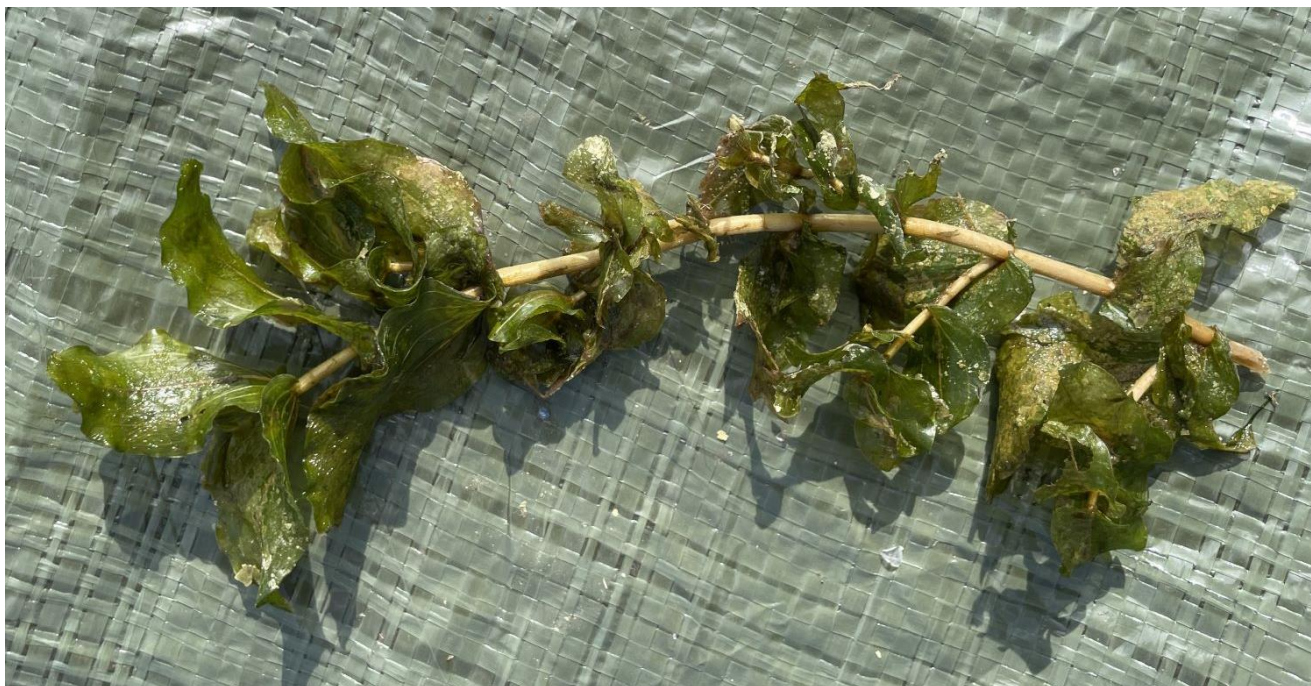
Figur 4.19: Hjerterbladet vandaks fra garnene ifm. Fiskeundersøgelsen i 2024.

I forbindelse med fiskeundersøgelserne i 2024 blev der observeret bl.a. hjerterbladet vandaks (Figur 4.19) og vandpest, hvor førstnævnte stod ud til ca. 2,5 meters dybde

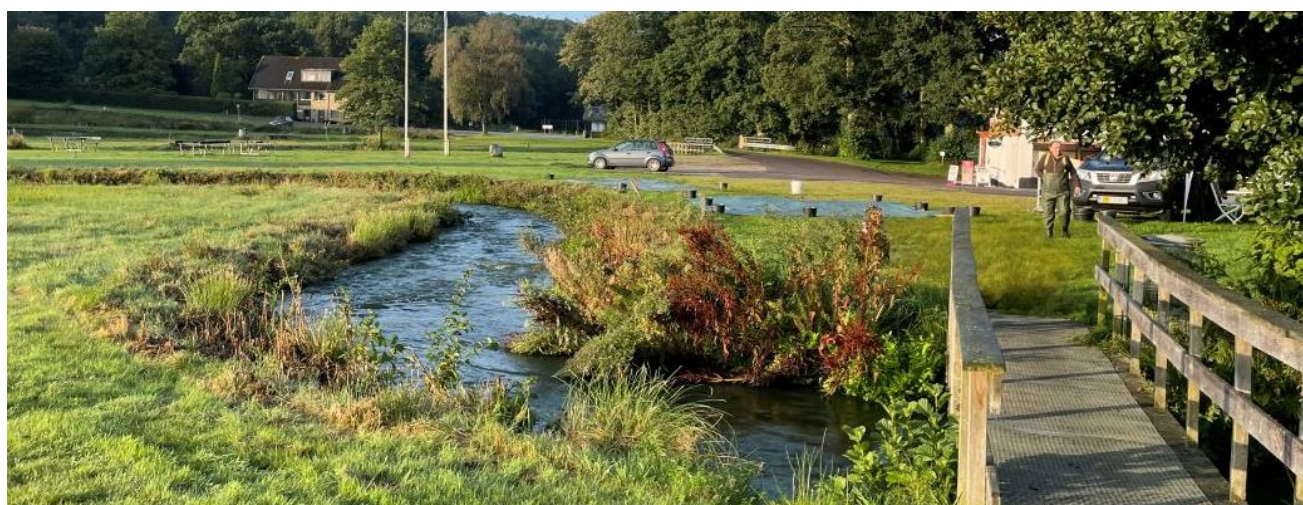
Figur 6.5: Omløbsstryg ved kanalen mellem Rørbæk Sø og Nedersø. Foto. NIRAS, august 2024.

Rørbæk Sø er desuden en del af et større system af søer, så for at kunne restaurere søen ved opfiskning, skal det ligeledes sikres, at der efter en opfiskning ikke blot sker genindvandring af fisk fra nærliggende vandområder. Afløbet af søen løber via en kanal til Nedersø og der kan derfor teoretisk set ske indvandring herfra. Kanalen har dog karakter af en opstemning, som ikke er passabel for fredfisk, og et ca. 220 meter langt omløbsstryg (se Figur 6.5), hvor høj strømhastighed og en lav vanddybde betyder at opstrøms migration af eksempelvis brasen og skaller i betydende omfang vurderes usandsynlig. Desuden planlægges en sideløbende reduktion af fiskebestanden i de to nedstrøms beliggende søer, hvilket reducerer risikoen for en migration af disse arter.

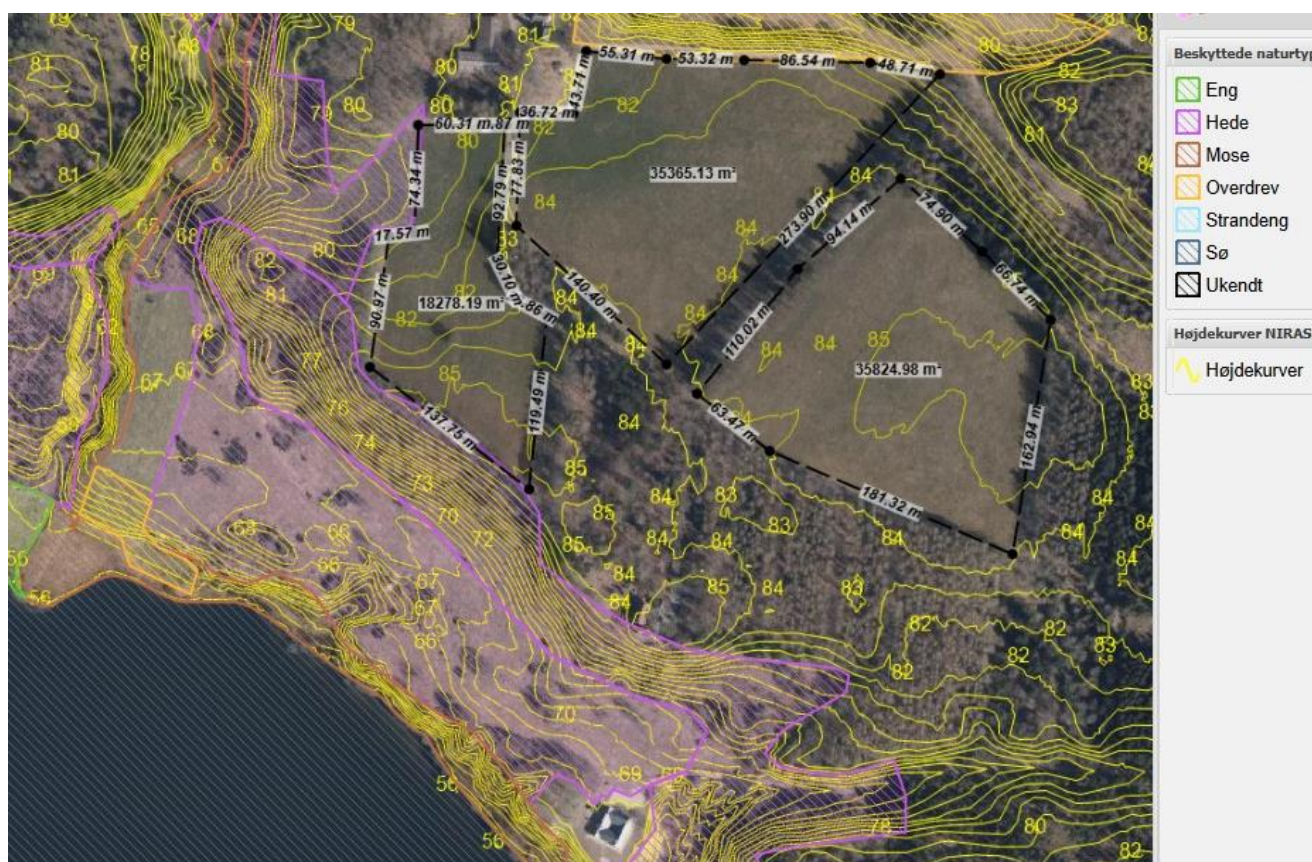
Figur 6.9: Mulige afvandingsområder i nordøstenden af Rørbæk Sø.

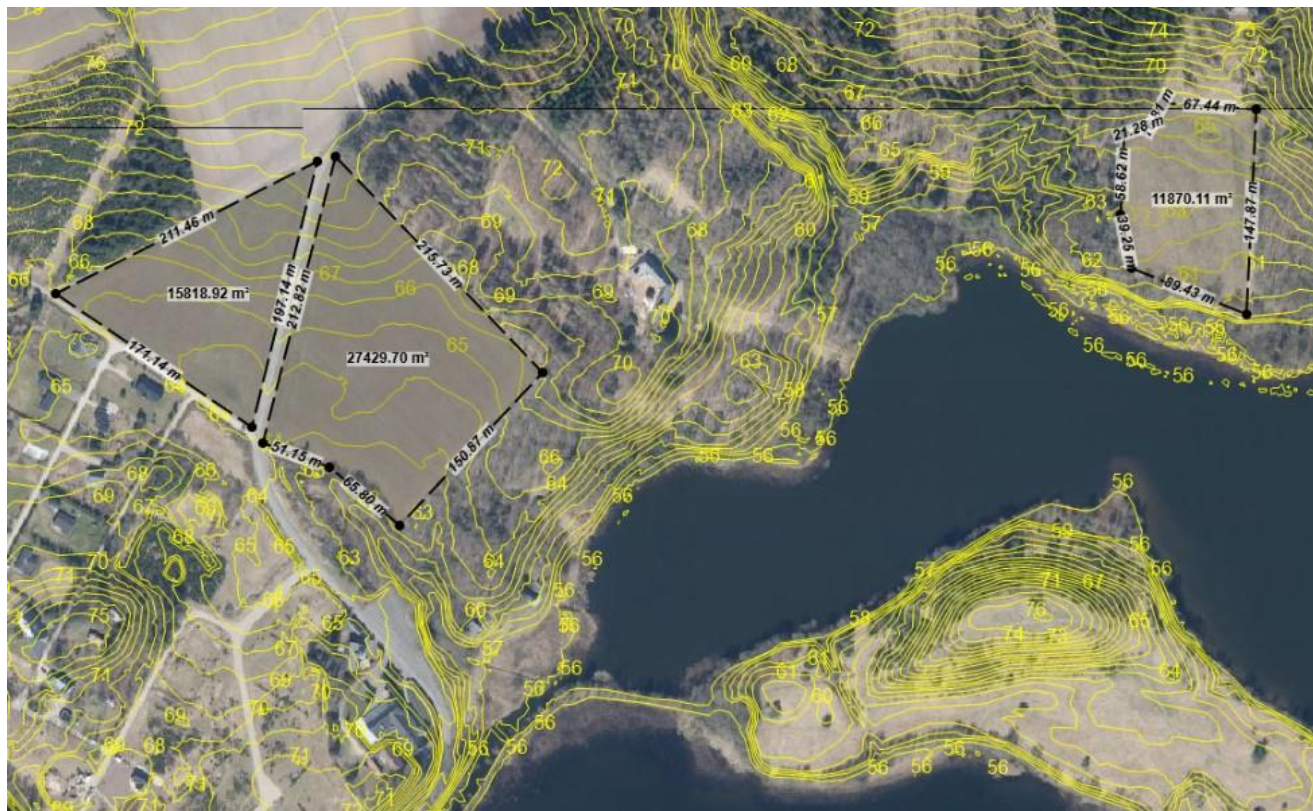
Figur 6.10: Mulige afvandingsområder i nordvestenden af Rørbæk Sø.

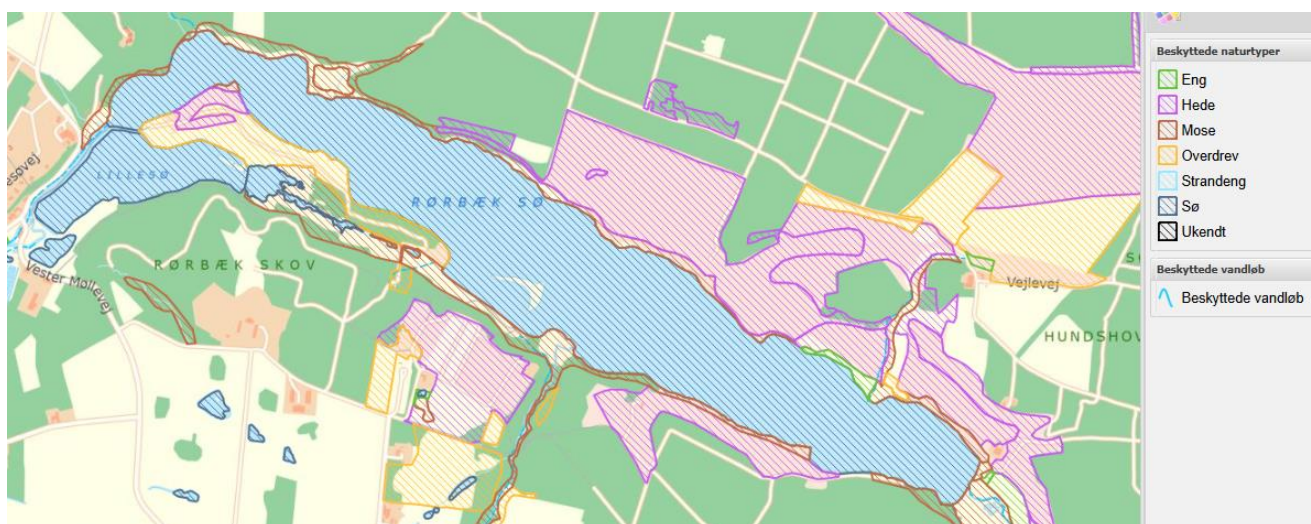
Figur 9.1: §3-områder omkring Rørbæk Sø. Fra Danmarks Arealinformation.

Rørbæk Sø er omfattet af naturbeskyttelseslovens §3, hvilket betyder, at det er en forudsætning for restaureringsarbejdet, at der kan gives dispensation til de påtænkte indsatser. Vandløbene der løber til og fra søen er ligeledes §3-beskyttede, ligesom alle de brednære arealer er udpeget som §3-beskyttede moser, heder, enge og overdrev (Figur 9.1).

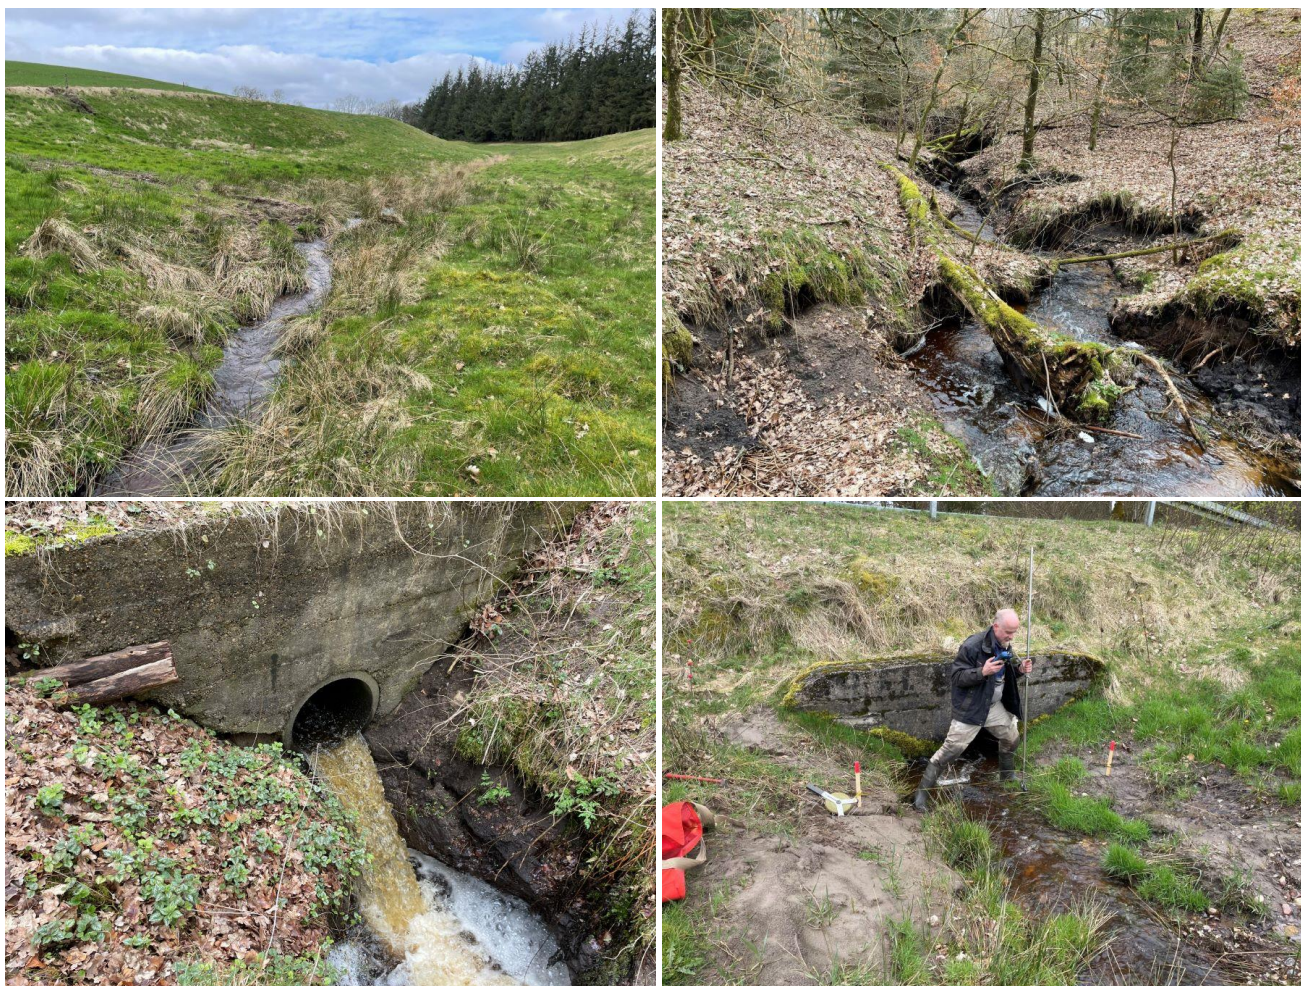
Figur 11.2: Fotos fra „Tilløb 1 – Groest“, taget den 3. april 2024 (i en periode med høj vandføring). Fotos: Niras A/S.

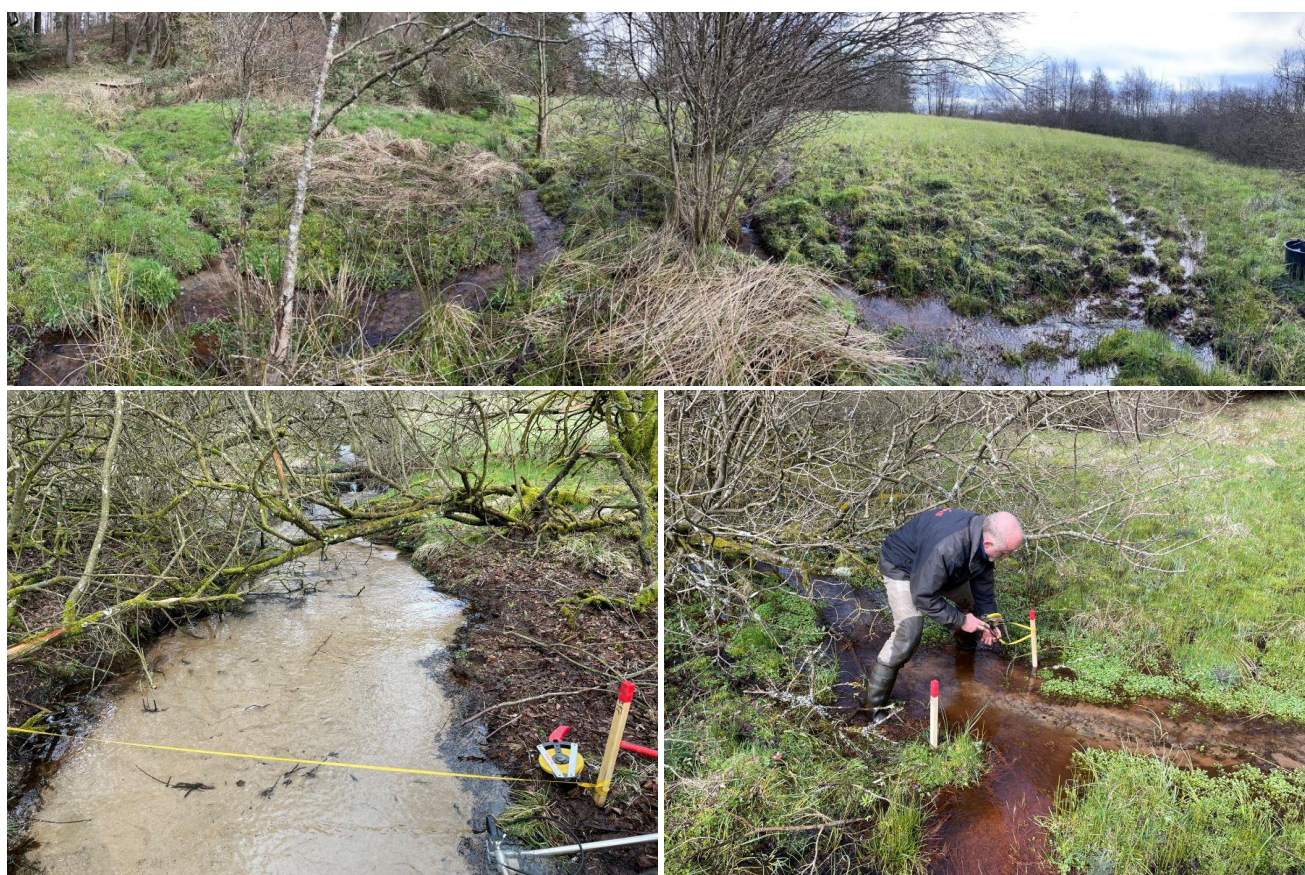
Figur 11.3: Fotos fra „Tilløb 2 og 2B – Rørbæk Nord“, taget den 3. april 2024 (i en periode med høj vandføring). Fotos: Niras A/S.

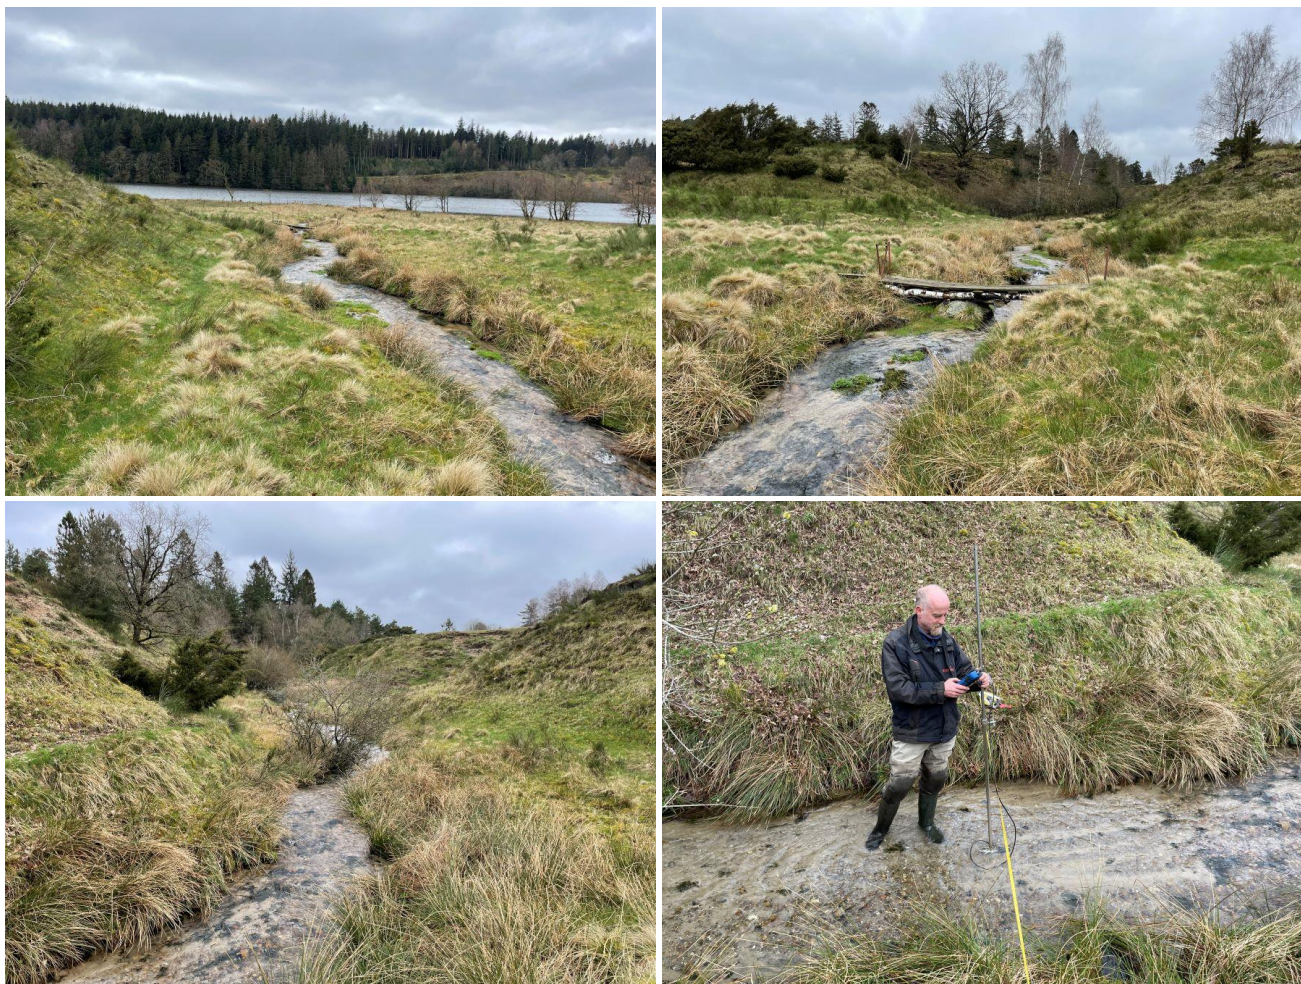
Figur 11.4: Fotos fra „Tilløb 3 – Svinebæk“, taget den 3. april 2024 (i en periode med høj vandføring). Fotos: Niras A/S.

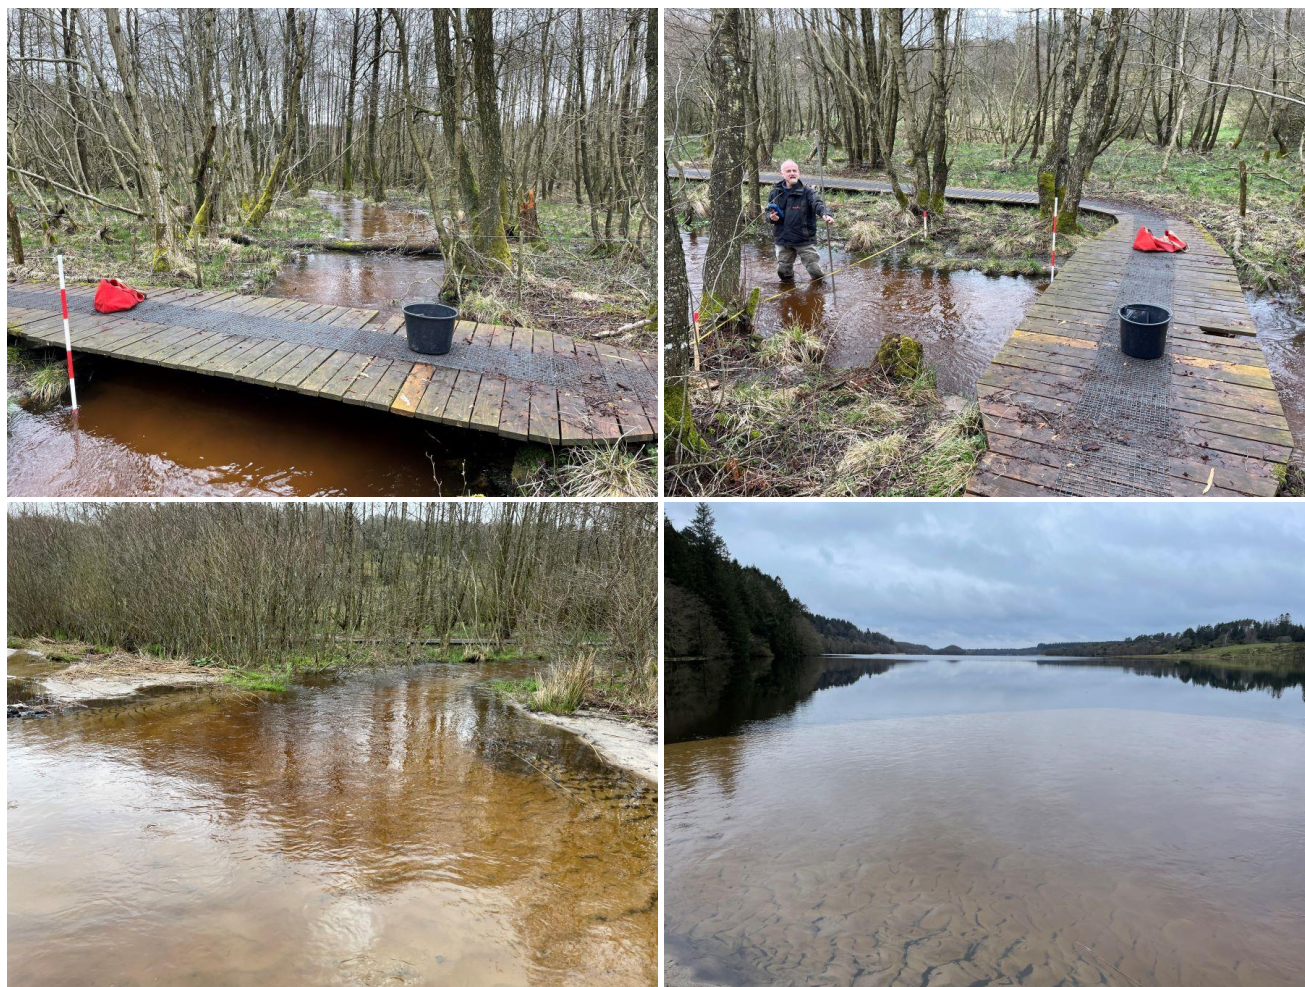
Figur 11.5: Fotos fra „Tilløb 4 – Dybdal Bæk“, taget den 3. april 2024 (i en periode med høj vandføring). Fotos: Niras A/S.

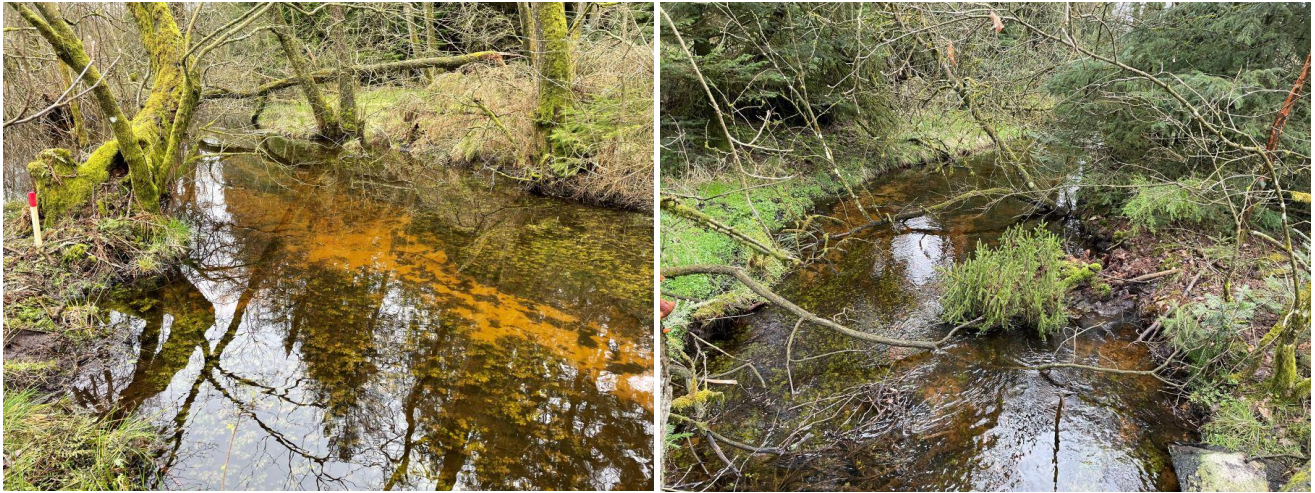
Figur 11.6: Fotos fra „Tilløb 5 – Skjern Å“, taget den 3. april 2024 (i en periode med høj vandføring). Fotos: Niras A/S.

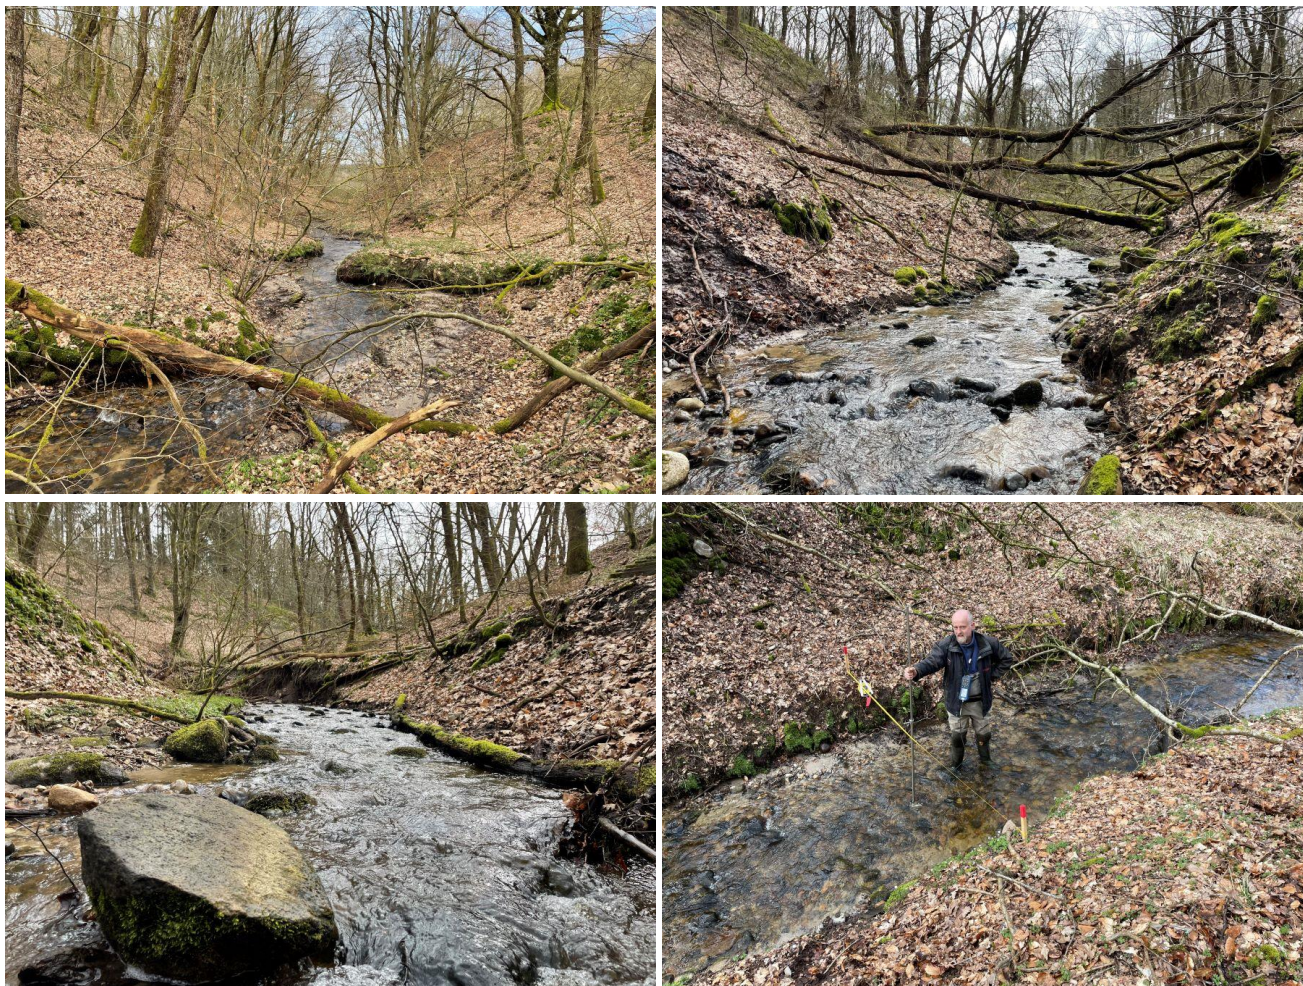
Figur 11.7: Fotos fra „Tilløb 6 – Ballesbæk“, taget den 3. april 2024 (i en periode med høj vandføring). Fotos: Niras A/S.
